# リモデル事例シート

## 八女市福島の白壁の町並みの古民家修繕

(有) 江田建設

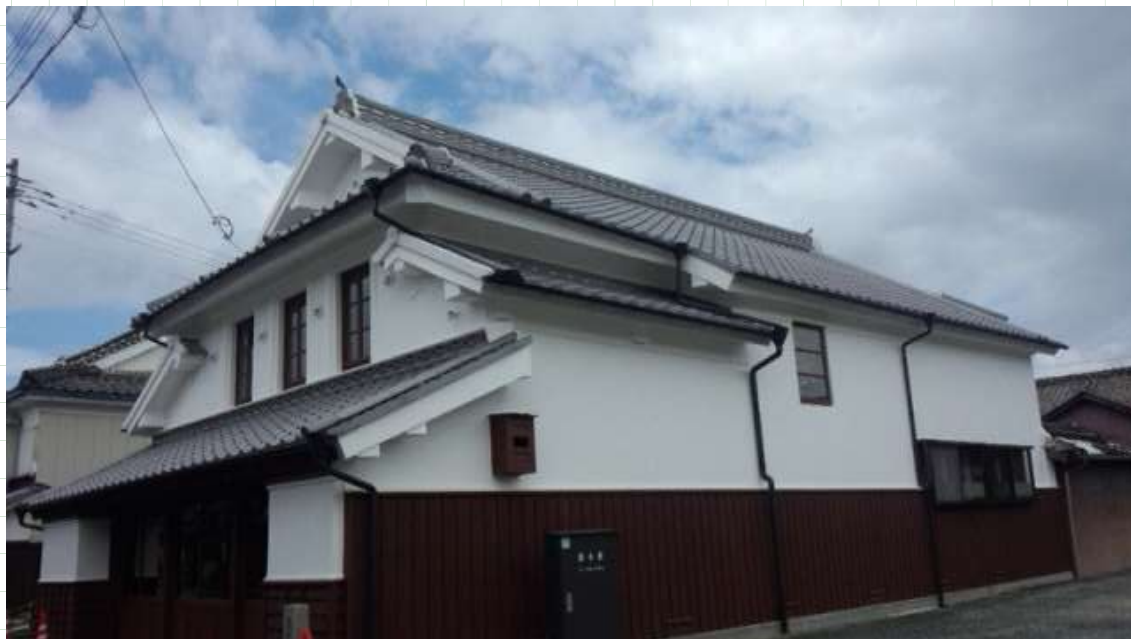
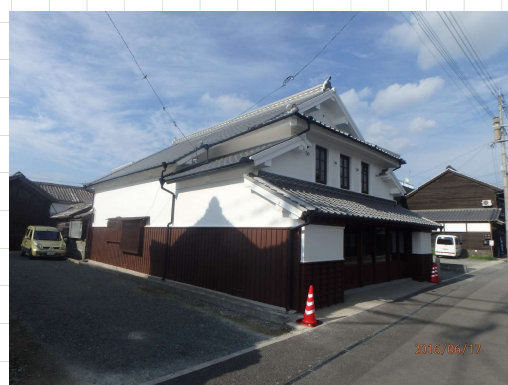
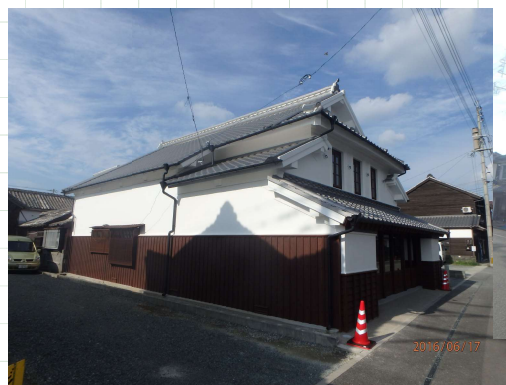
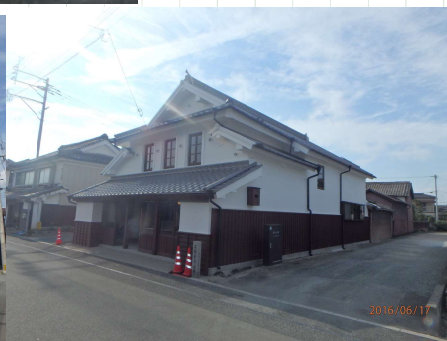
リモデル後の写真

瓦は下地もやり直して新しく葺き替えました。  
外壁は板壁を張りなおして100年前のベンガラで塗ってます。  
漆喰も下地ごとやり直しました。  
建具は木製で新たに作りました。

瓦がずれて下地が傷んでる屋根を下地も修繕してしっかりした瓦にしましょう。  
 外壁も板壁を張り替えて100年前から残ってたベンガラで塗装しましょう。  
 漆喰は中塗からやりかえてきれいにしましょう。  
 建具は昔みたいに木製の建具をつけましょう。  
 道路から入り込んでる窓はサッシはそのまま木製格子をつけて木製みたくに見えるようにしましょう。  
 柱の根元がくさってるところはヒノキの柱で継ぎましょう。  
 むかしの建物に残ってた漆喰の飾りも新しく作りましょう。

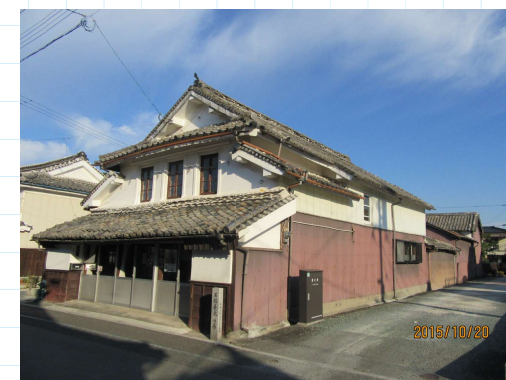
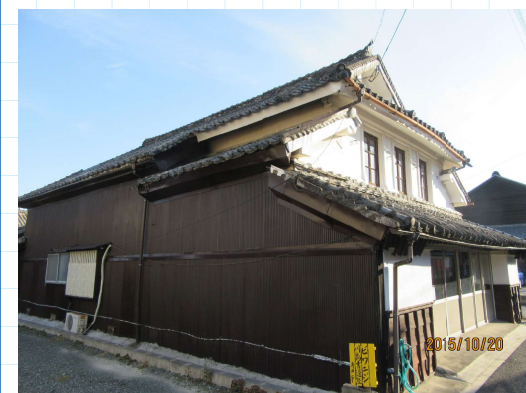
リモデル前の写真

瓦は下地も傷んでずれてきてます。  
外壁は傷んだためにトタンを上から張ってあります。  
出入口もアルミサッシです。
